石造文化財の修復に関する一考察

A Study on the Restoration of Stone Properties

高山 遥

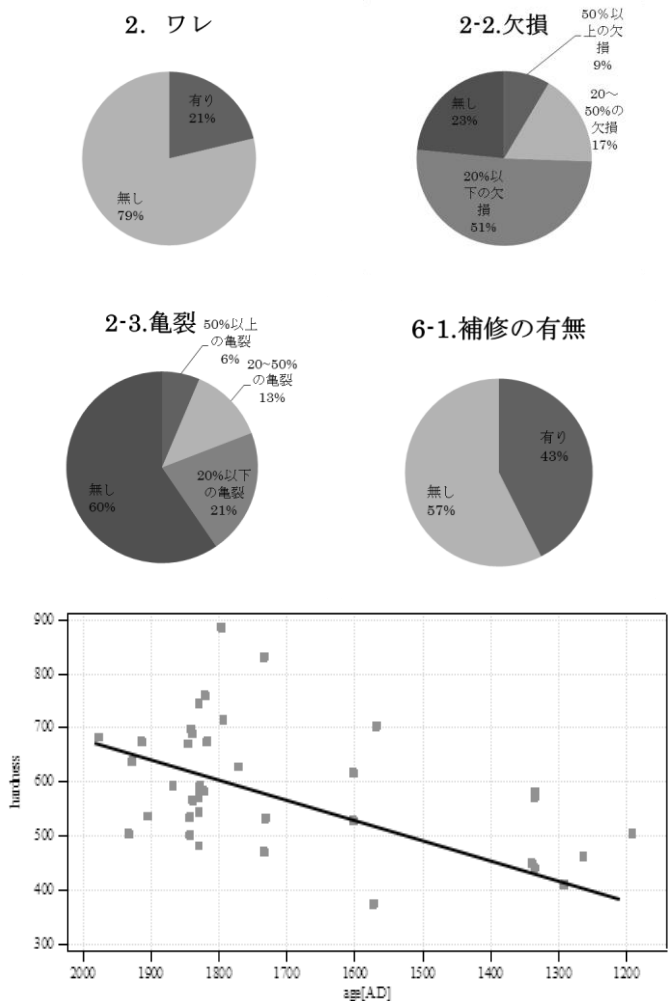
図3. 表面反発硬度値と時代

表面反発硬度値を測定した結果、図3のような表面反発硬度値と時代の関係を示したグラフが得られた。劣化していない花崗岩の表面は、800から900という値を示すが、約100年~200年前までに作成された石造物は600~800と高い値を示した。しかし、約700~800年前までに作製された石造物については、硬度値が400~500を示している。また、2.ワレや2-2.欠損の円グラフから、調査した石造文化財の約3分の1においてワレや欠損が確認された。また2-3.亀裂の円グラフが示す通り、石造文化財の半数近くに亀裂が入っていた。これら欠損し亀裂が

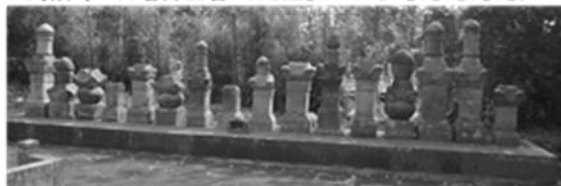
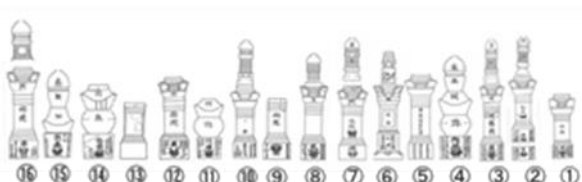
図 4.千葉氏石塔群

石塔は全部で 16 基あり、2011 年 3 月 11 日に起きた東日本大震災により、倒壊し、欠損した(図 4)。特に、相輪や五輪塔の笠の上に乗っていた宝珠が落下し大きく破損した。また倒壊したために、各パーツがバラバラになっており、積みなおすためには中世石塔についての美術様式から検討しなければならず、修復業者のみの修復では再構築が困難であった。そのため、現在でもその石塔のパーツであるのか不明瞭な石は台座の下に置かれたままになっている。

海隣寺 石塔群全容 今回調査を行った石塔は①、②、③、⑦、⑧。

調査の時点では、これらの石塔に対しては既に修復が行われており、倒壊した石塔群はある程度積みなおされた状態である。修復は次のように行われた。石塔①については、15 cmの穴をあけて中にピンを 4 本入れ、上に乗っている石材を支えることが出来るように処置を施している。脇の隙間は、E209S を用いた擬岩で埋められている。石塔⑦の擬岩の作製について、中心部分は芯材として超微粒子高性能注入材を使用し、表面化粧剤としてエポキシ系樹脂(コニシボンド E209S)を使用して整形を行っている。

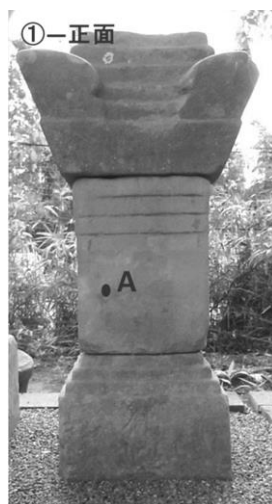
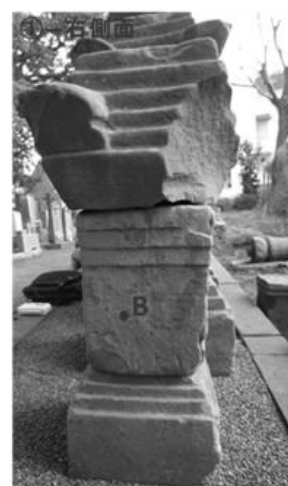
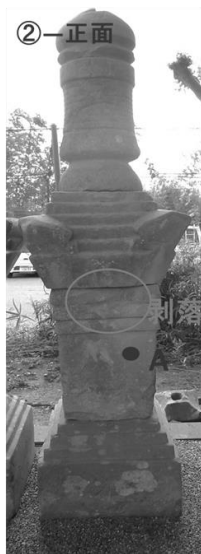
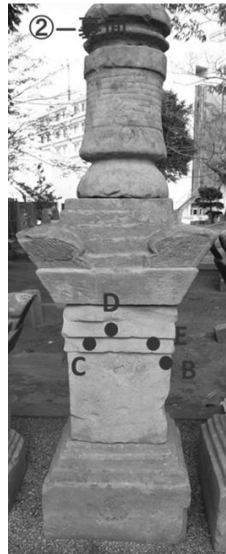
表面反発硬度	pH	SO ₄ ²⁻	NO ₃ ⁻	備考			
石塔①	A	L477	—	—	—	・使用したエポキシ樹脂はコニシボンドE209S。 ・中にステンレスのピンが4本入っている。 ・脇の隙間は、E209Sを用いた擬岩で埋められている。 ・裏面には大きな欠損が見られる。			
	B	L480							
石塔②	A	L494	—	—	—	・正面写真の中で、オレンジ色の丸で示した部分が剥落していた。			
	B	L537							
	C	L313							
	D	L408							
	E	L321							
石塔⑦	A	L229	—	—	—	・擬岩部分は、芯にエポキシ樹脂が用いられ、表面はE209Sを用いた擬岩で施工されている。 ・擬岩部分にあるA、D点は、表面反発硬度測定値を見ると、周りのオリジナルの石材の硬度よりも弱いことが分かった。 ・pH値から、擬岩、オリジナルの石材ともに中性を示していた。			
	B	L429							
	C	L512							
	D	L215							
	E	L479					7.7	0ppm	25ppm
	F	—					6.4	0ppm	25ppm
石塔⑧	A	L450	—	—	—	・A点での表面反発硬度測定結果から、硬度が高いことが分かったが、打診棒で石の音を確認すると、木魚のような音が聞いて取れた。

修復後の石造物の強度等について測定を行った結果、以下の結果が明らかとなった。石塔①については、裏面の笠の角が大きく欠失している。また測定地点 A, B は、A が表層が剥離していない箇所、B が表層が剥離した箇所である。表面反発硬度値を見てみると、A 地点は L477 で B 地点は L480 であるため、硬度について大きな差異は発生しておらず、表層が剥離したことによって部分的に石の硬度が落ちたという状況ではないことが分かった石塔⑦について、擬岩部分にあたる A, D 点は、表面反発硬度測定値を見ると、周りのオリジナルの石材の硬度よりも弱いことが分かった。また、測定地点 E, F の pH 値は、F が擬岩施工箇所、E がオリジナルの石材であるが、ともに中性を示していた。

海隣寺石塔群や松林寺土井家父母供養塔の修復方法においては、地震により倒壊した石塔への修復処置であったため、構造的に安定させることが修復の第一課題であったように思われる。しかしながら、海隣寺石塔群にはそれぞれ本佐倉城城主千葉氏の名が刻まれており、この名文は、本佐倉城城主千葉氏と海隣寺との繋がり後世に示す。これは、佐倉市における中世史を証明する資料的価値も大きく含んでいると考えられ、表層が剥離してきている石塔等に対する処置も修復計画に含まれることが望まれる。海隣寺石塔群の石塔①について、石塔の構造的安定を図る手法として、ピンを石塔の中に入れるという方法がとられた。この方法によって、不安定な部材同士をつなぐ役割をピンが果たし、固定されるからであろう。しかし、用いたピンの耐久性によっては数年か数十年後にまた不安定な構造に戻る事が予測される。また何らかのきっかけによって内部まで水が浸透してくることでピンがさびて同じく構造的に不安定になることも予想される。こういった場合、石塔は今回の破損よりもより悪い状態で倒壊すると考えられる。そのため、この手法については特に、定期的なメンテナンスと長い視野

でのモニタリングが重要である。今回の調査で2例とも使用された擬岩の強度について以下の点に留意しなければならない。擬岩の強度がオリジナルの石材の強度よりも高かった場合、擬岩が剥落する際に擬岩と接着しているオリジナルの石材も一緒に剥落させてしまうかもしれないため、補填する擬岩の強度は、オリジナルの石材の強度よりも低く作ることが擬岩を使用する上で重要である。そのために、あらかじめオリジナルの石材の硬度を知る必要が出てくる。

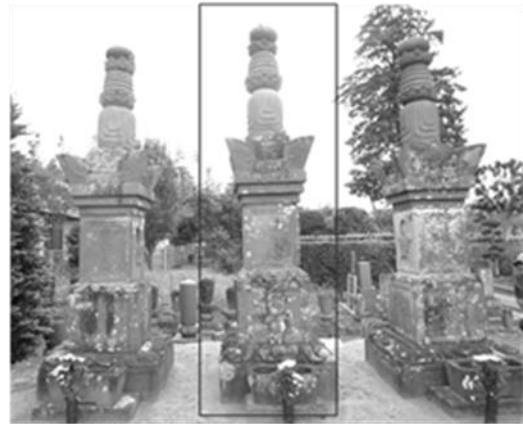
図 5.土井家父母供養塔

松林寺 土井家父母供養塔全容
今回は中央に建つ土井利勝の母、玉等院の塔を調査。

松林寺土井家父母供養塔は、全部で3基あり、中央に立つ土井利勝の母玉等院の石塔については、上部石材のパーツが倒壊、頭頂部に乗っている宝珠が欠損した(図 5)。調査時は、既に修復が行われ欠損部分は擬岩によって補填された状態であった。

修復作業は以下のように行われた。修復の際には、強化剤や撥水剤は使用せず、接着と擬岩による補填が行われた。擬岩箇所は、中に芯材として超微粒子高性能注入材(エレホンファイナシヨット)が用いられ、表面化粧剤としてエポキシ系樹脂(コニシボンド E209S)を使用して整形が行われた。また、石塔の各パーツの接着にもエレホンファイナシヨットを使用している。

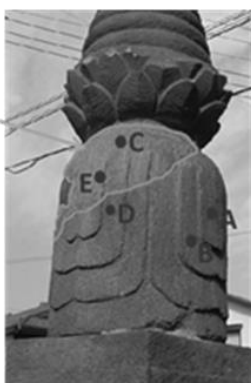
図 6.

次に、土井家父母供養塔の修復を終えた後の状態観察、評価を行うことを目的とし調査を行った。評価項目の測定は中央に建っている土井利勝の母、玉等院の供養塔で行った。表面反発硬度の測定地点について、A, B, D がオリジナルの石材の硬度を測定しており、C, E が擬岩処理が行われた箇所を測定している(図 6)。NO₃(10-500 mg/L)、SO₃²⁻(10-1000mg/L)、pH 値の測定について、a は擬岩で処置された箇所であり、b はオリジナルの石材である(図 7)。SO₃²⁻(10-1000mg/L)の測定結果について、a, b ともに 10ppm 検出された。また、NO₃(10-500 mg/L)の測定結果については、a, b ともに 25ppm 検出された。NO₃(10-500 mg/L)、SO₃²⁻(10-1000mg/L)が微量に検出されたが、擬岩箇所とオリジナルの石材はどちらかに塩類風化などを引き起こす NO₃(10-500 mg/L)、SO₃²⁻(10-1000mg/L)が多いわけではない。また、pH 値の測定結果について、擬岩で施工された a は 5.9 で弱酸性であるのに対し、b は 6.1 で中性を示した。さらにエコーチップによる測定結果から、オリジナルの石材で測定した A, B, D の値と擬岩での施工箇所を測定した C, E を比較すると、擬岩箇所のほうがオリジナルの石材よりも若干硬度が強くなっていることが分かった。

表面反発 硬度値
A	L'519
B	L'550
C	L'521
D	L'438
E	L'600

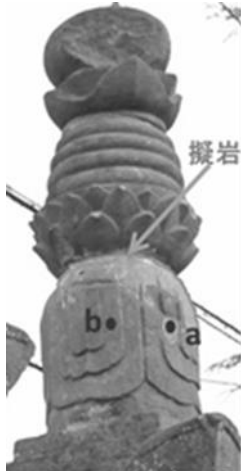
図 7

pH	SO ₄ ²⁻	NO ₃ ⁻
a	5.9	10ppm	25ppm
b	6.1	10ppm	25ppm
