東日本大震災による関東の重要伝統的建造物群保存地区の 町家と土蔵の地震被害の研究

DAMAGES CAUSED BY THE GREAT EAST JAPAN EARTHQUAKE TO THE TRADITIONAL TOWN HOUSES
AND CLAY STORE HOUSES IN THE IMPORTANT PRESERVATION DISTRICTS FOR GROUPS OF
TRADITIONAL BUILDINGS, KANTO REGION

龍門達夫
RYUMON Tatsuo

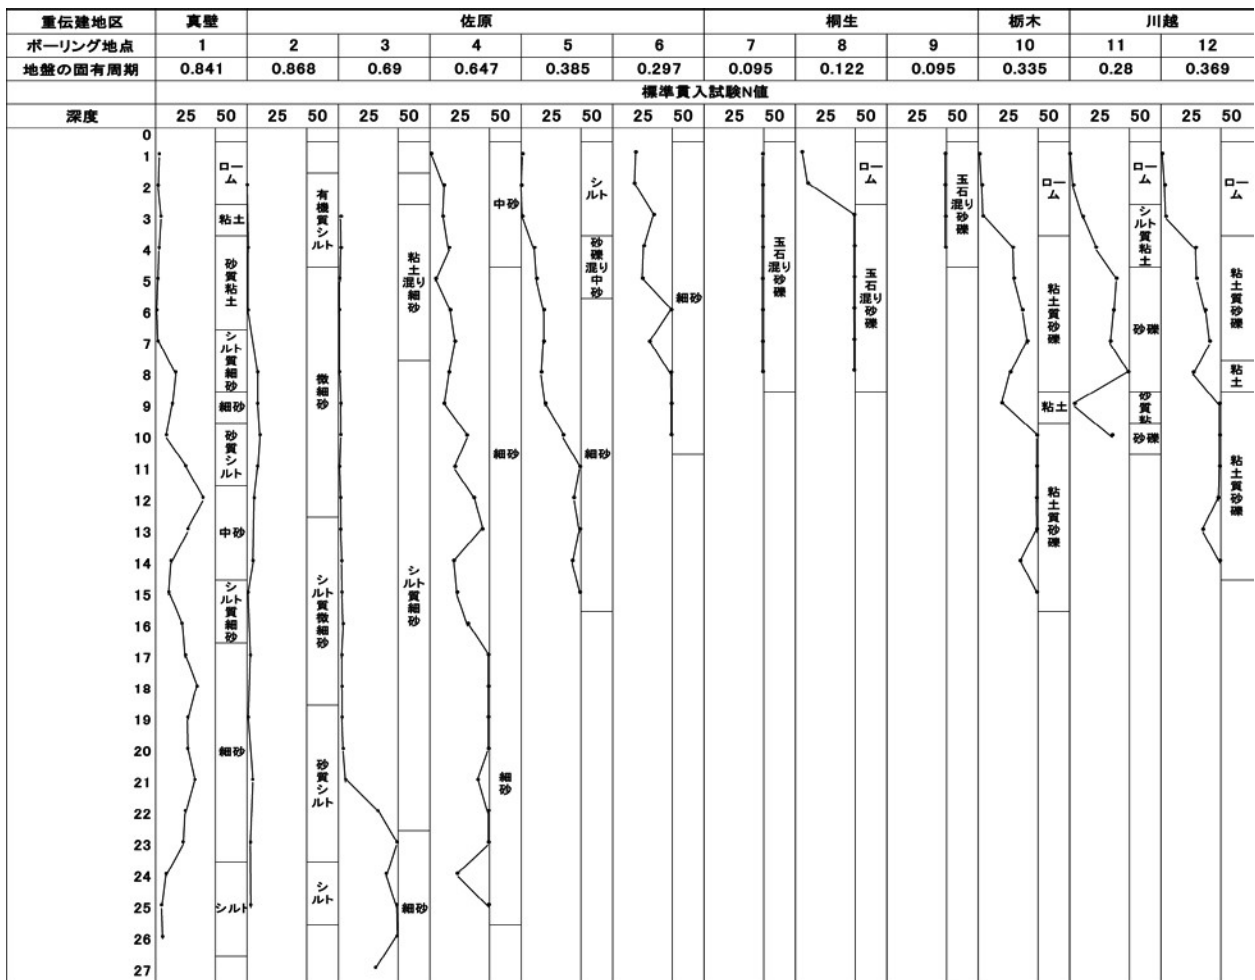
表2 各地区の地質及び地盤の固有周期

地震動は軟弱地盤では大きな揺れが、増幅することが、また扇状地形も地震動が増幅するケースがあることが知られている。各地区の地質を調べる為に、各県で公表している地質データ等を入手し、これらの資料を基に、告示式で、地盤の固有周期の推計値を求めた。その結果、真壁は0.841秒と軟弱地盤の固有周期であった。佐原は0.297秒～0.868秒と固有周期に違

いが出ていた。忠敬橋から小野川下流ほど軟弱地盤の固有周期であり、小野川下流が軟弱地盤であることが判った。桐生の地質は玉石混じりの砂礫であり、固有周期も0.1秒前後と扇状地形の地盤性状を示していた。栃木と川越は0.3秒前後の固有周期であった。これらの資料を基にして、本震や余震の影響及び地盤の影響で損傷にどの程度の差が出ているかの比較検討を行い、重伝建地区の地震防災計画を策定するうえでの基礎資料を作成している。

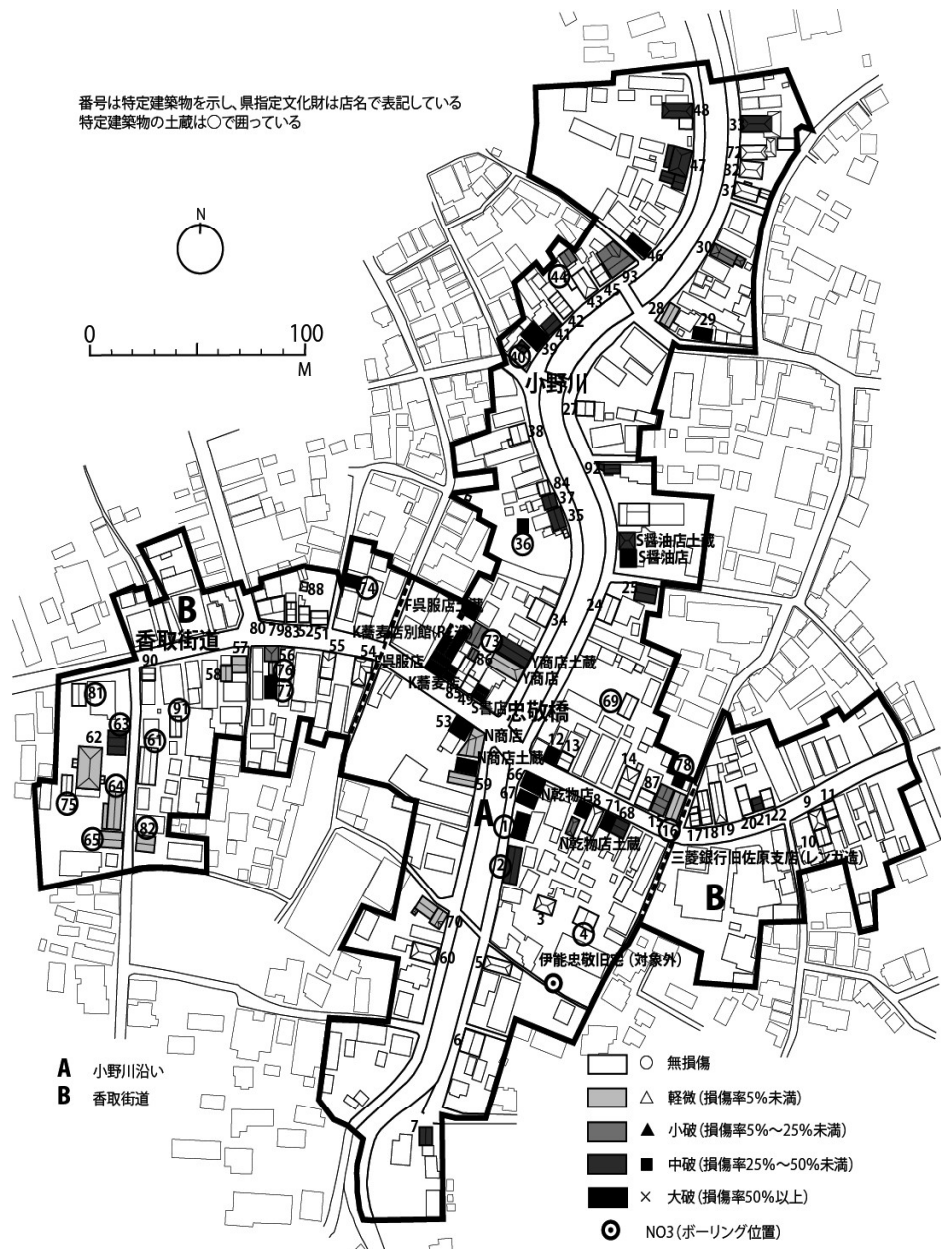
図1 佐原町家屋根損傷分布図 (出典：真壁保存計画図を基に編集)

佐原は関東で最も早く平成8年に重伝建地区に選定され、東日本大震災前までに全棟の7割まで町家や土蔵の保存修理工事は進んでいた。町家75棟、土蔵26棟の損傷記録を作成した。佐原は小野川流域と、香取街道の2つの地区に分類して考察を行った。町家の屋根は小野川から80m離れれば、ほとんど被害は発生していない。土蔵の屋根も小野川から120m離れれば、ほとんど被害は無かった。

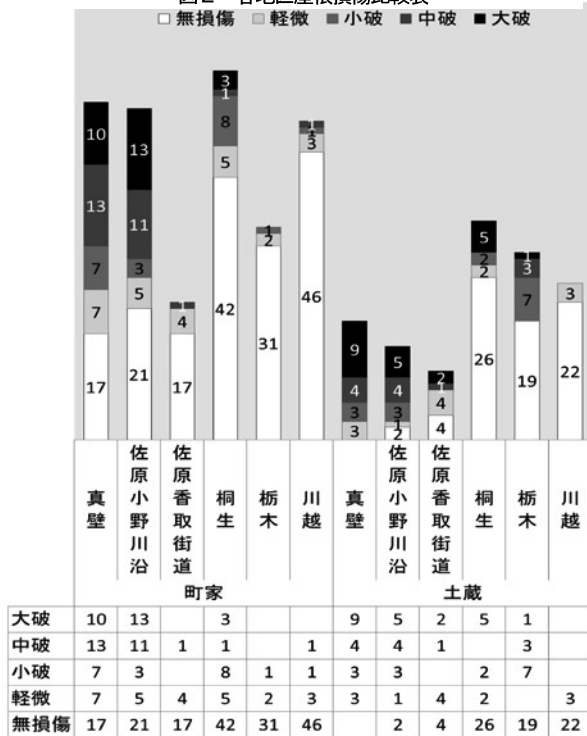
図2 各地区屋根損傷比較表

真壁・佐原と同様に損傷記録をまとめ、損傷の考察を行った。屋根瓦を崩落させたものはほとんどなく、外壁・軸組の被害が多く見られた。多くが上部漆喰のひび割れ程度で中壁から崩落させたものは少なかった。

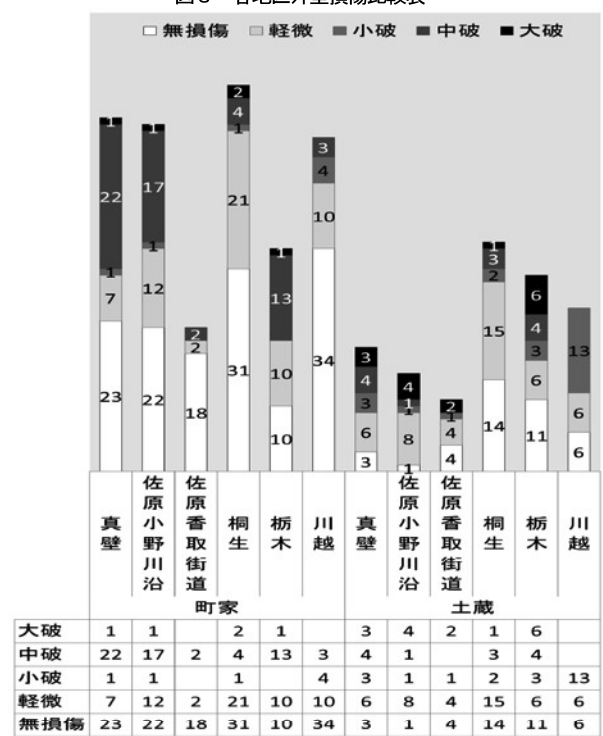
図3 各地区外壁損傷比較表

町家の外壁は忠敬橋から下流で、下屋の軸組が傾斜するなどの被害が発生した。土蔵は小野川左岸で被害が多く発生した。小野川流域特に忠敬橋から下流で多くの被害が発生したことが判った。
