図書館に収蔵された木質保存箱の劣化状態に関する研究

A Study on the Degradation State of Wooden Storage Boxes used in Libraries

久我昌江
KUGA Masae

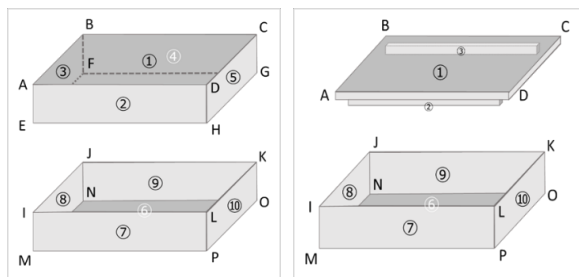
図 1 (左) 印籠蓋・覆蓋の振り分け番号

対象とした 254 箱の木質保存箱の調査にあたって、箱の構造をもとに、構造ごとに各面及び辺に振り分け番号 (記号) を記し、劣化状態の発生部分の特定を行った。振り分け番号 (記号) を付すにあたり、図 1 の印籠蓋・覆蓋の構造では、蓋部分の④面としている面が棚の奥、②面が棚の手前、⑤面が右手側、③面が左手側) に位置している。同様に、図 3 の台指の構造にも適応できるが、図 2 の二方棧蓋の構造では、他 2 つの構造と蓋部分に違いがみられるため、身部分に置き換えた上で、同様に適応した。

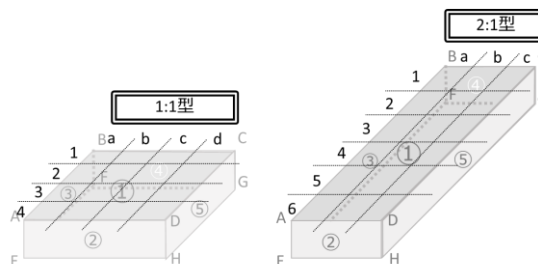
図 4 ①面の 1:1 型と 2:1 型の細分化図

①面の1:1型には11箱のうち9箱が1-aに、2:1型には30箱のうち16箱が1-a・1-cに発生していた。①面に発生した1:1型・2:1型ともに、棚の手前側を除いた縁周辺に多く発生し、特に2:1型は棚の奥側に近い部分に発生していることを確認した。棚の奥側は空気が滞留しやすいことが要因の一つと推測できるが、開放型の棚であるため影響は少ないと思われる。また蓋の縁周辺に多く発生した要因の一つとして、使用者が箱を扱うときに接触する部分であるためと考えられる。

⑥面の1:1型と2:1型はともに少ないが、①面と同じく棚の奥側に近い部分に発生している傾向がみられた。しかし①面にみられた縁周辺への発生は確認されず、底面であることも要因の一つと考えられる。

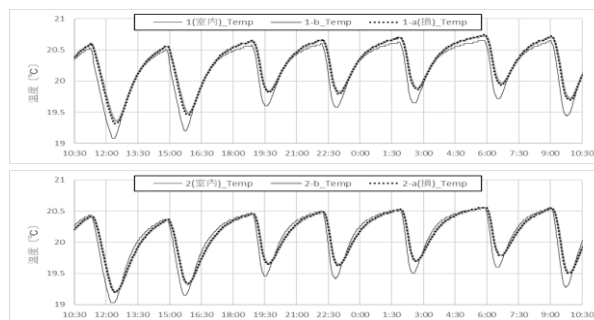
図7 温度の日変動

箱4点ともに温度変化は、書庫内の挙動と似た動きをしている(図7)。箱に収納することによる温度変動の緩衝効果は確認できず、欠損の有無による緩衝能力の違いもみられない。

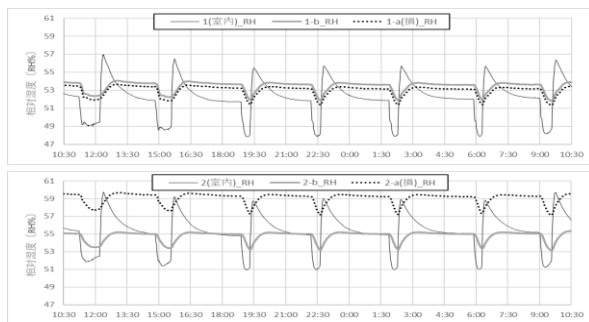
図 8 相対湿度の日変動

箱 4 点とも相対湿度変化は、書庫内が 10%ほどの変動幅があるのに対し、箱内部は 2%ほどに抑えられている (図 8)。1 分毎の変化値をみると、書庫内の湿度に 1%未満の下降がみられた場合、箱 1-a(損)・1-b の内部の湿度は 0.2%ほど下降するのに対し、箱 2-b は 0.1%以下の下降で抑えられているが、箱 2-a(損)は 0.1~0.3%未満の下降をみせる。書庫内の湿度が 1~2%上昇すると、箱 4 点とも内部の湿度は 0.1%ほどの上昇幅で抑えられているが、箱 2-a(損)は 0.2%以上上昇するときもみられる。

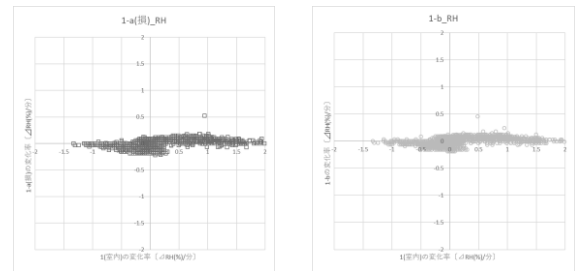
図 9 書庫内と箱 1-a・1-b 内部の相対湿度の変化率の関係

箱 1-a(損)・2-a(損)において、箱 1-a(損)は箱 1-b との 1 分毎の変動率の値に違いがみられないが (図 9)、箱 2-a(損)では書庫内の変動率の値が大きくなるにつれ、箱 2-b との違いがみられる (図 10)。書庫内の変動率の値が 0~-0.7%間と 1.4~2%間では、箱 2-a(損)は書庫内の湿度変動の影響を受けやすいが、特に書庫内の変動率の値がマイナスを示すとき、箱 2-a(損)の湿度変動の影響範囲は小さく、書庫内の変動率の値がプラスを示すとき、箱 2-a(損)の変動率は、他の箱 1-a(損)・1-b・2-b と比べ大きい値を示しているため、書庫内の湿度変動が上昇したとき影響をうけやすいと言える。
