中国歴史文化名城・名鎮における歴史建造物の地震被害と保存の研究

四川省広元市昭化古城を事例として

Damage and conservation of historic buildings in a historic city in China post earthquake

A case study on Zhaohua old town of Guangyuan city in Sichuan province

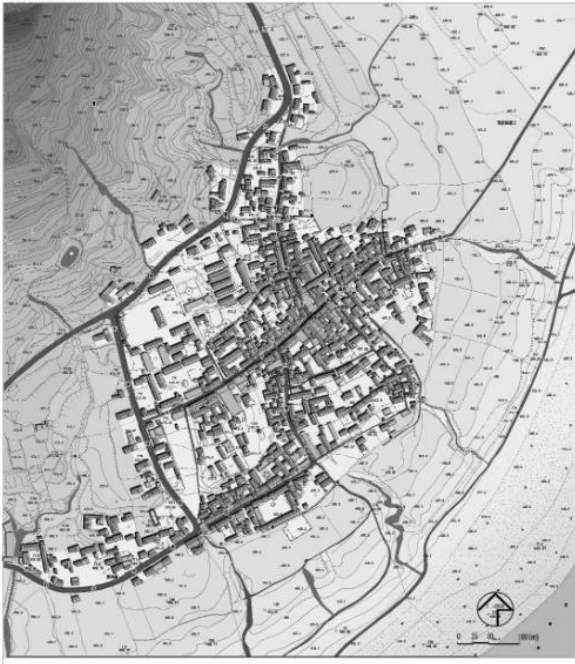
図3 昭化古城の旧市街図

研究対象とする昭化の旧市街地は、四川省の北東部に位置し、紀元前3世紀頃に建設された鎮である(図2)。三国時代には劉備が駐屯するなど歴史の舞台としても知られている。2006年、同済大学は昭化の保存計画を作成し、昭化の中心部約10.4haの区域を核心保護地区として指定した(図3)。

歴史保護区は、周囲が城壁で囲まれ、明清時代に建設された歴史的建造物が多数残る地区である。2008年12月に昭化は歴史文化名鎮として国から指定された。
