# 猿島砲台跡における明治初期の国産煉瓦保存のための物性調査

## Characterization of Japanese Bricks Made in the Early Years of Meiji in Sarushima

深見利佐子  
FUKAMI Risako

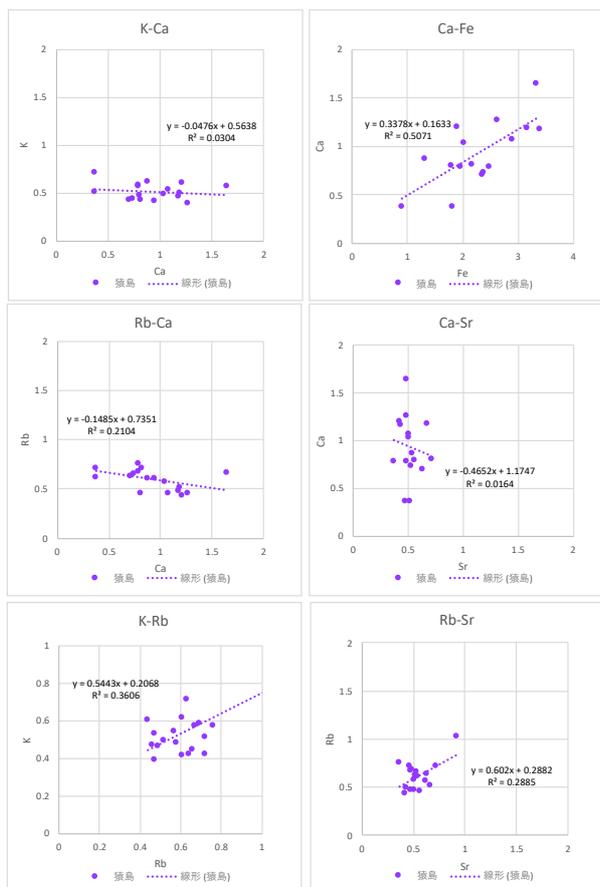
図 2 強度比の分布図

測定後、標準岩石JG-1aに対する強度比の結果から各元素間の散布図の作成を行った。散布図を作成した結果、東洋組煉瓦はK-Ca、Ca-Fe、Rb-Ca、Ca-Sr、

K-Rb、Rb-Sr の計 6 つの散布図 (図 2) において相関関係や傾向が見られた。特に 5 つの元素のうち Sr と Ca に着目したところ、猿島砲台跡出土の東洋組煉瓦は Sr の分布が強度比 1 以内にまとまった分布をしている一方で、Ca は強度比 1 以上と広範囲に分布する傾向が見られ、これは東洋組煉瓦の持つ特徴であると判断した。

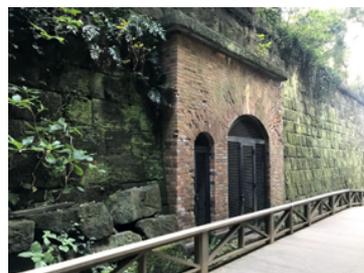
写真3 遺跡内の煉瓦造構造物

猿島砲台は 1881 (明治 14) 年 11 月 5 日に起工して、1884 (明治 17) 年 6 月 30 日に竣工した沿岸砲台である。砲台が建設された猿島は横須賀新港沖より約 1.7km 地点に位置する。観音埼・富津元州砲台とともに日本で最も早く建設された沿岸砲台のため、竣工後に砲台の改廃や観測所など諸施設の増改築が行われ砲台としての諸機能が整備されていった<sup>5</sup>。遺跡内の煉瓦造構造物には塩類風化や煉瓦の崩落など煉瓦に見られる代表的な劣化が確認されている。

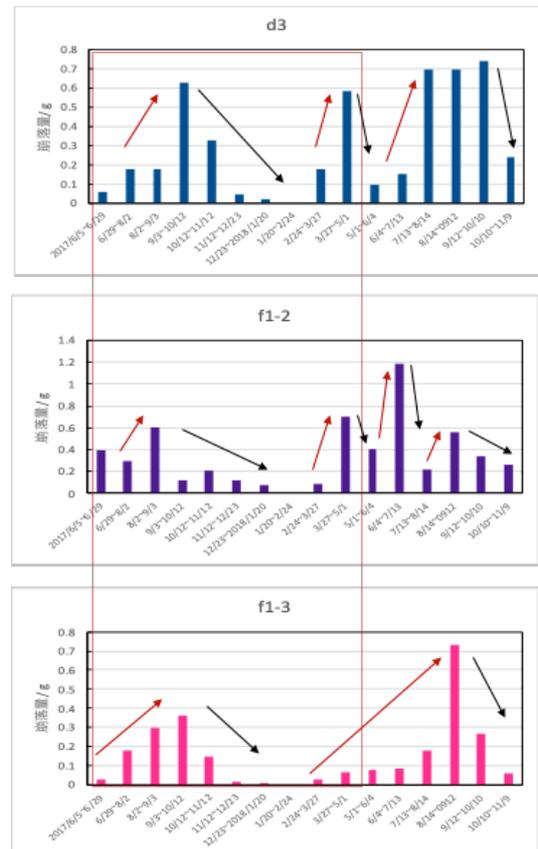
図5 崩落量の挙動

温湿度の測定は毎30分間隔で記録した。崩落量の測定は底面積が85cm<sup>2</sup>のトレーを1~3個煉瓦壁面に接するように設置して測定を行った。得られた崩落物は一定期間毎に回収し、実験室内にて計量を行った。また、崩落量は調査月において測定期間にばらつきがあるため、各調査期間における30日間の崩落量に換算して示した。

さらに相対湿度の月平均値の挙動(図4)と崩落量の挙動(図5)を比較したところ、構造物内の相対湿度が70%付近に低下する時期に崩落量も減少し、その後相対湿度が90%付近にまで上昇すると崩落量も増加する傾向が分かった。これらは、煉瓦の崩落が時期によって増減することを示している。このように、煉瓦の崩落と相対湿度には関係性が示唆されたことから、煉瓦の崩落は煉瓦造構造物内の相対湿度の影響を受けている可能性が考えられる。

しかし、猿島砲台跡の場合、全体の崩落量は他の遺跡における事例と比較して少なく、崩落物の大きさ次第で大きく崩落量が増えることがわかったため、本調査で得られた崩落量のデータは崩落量に関して十分に考察できるデータであるとは断言できず、継続的な調査が必要である。

さらに、崩落量の挙動と崩落物より検出された塩類の種類を併せて見たところ、2018年3月27日～5月1日の期間におけるd3地点とf1-2地点の崩落量が急増しているが、この期間の崩落物からはSylviteとEpsomiteが両地点で検出された。特にEpsomiteに関してはこれまでの研究において破壊力が大きいということが分かっている<sup>6</sup>ため、多種の塩類の中でもこの2種類の塩類が特に崩落に影響を与えている可能性が考えられる。しかし、現時点においてこれらの塩類が生成される由来が何であるのか突き止めていないことが現状であり、今後の調査として塩類の生成由来の解明につながる調査方法を講じる必要がある。

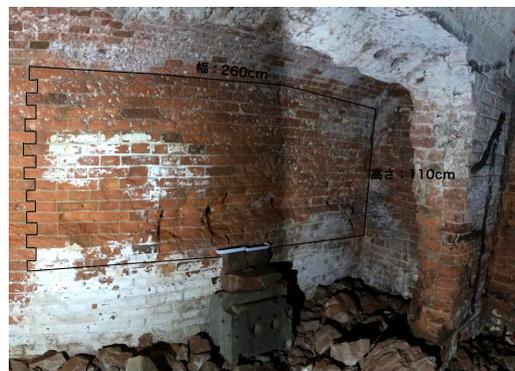
写真6 d3地点北面測定範囲

次に煉瓦の水分率と崩落において関係性の有無を確認するために、煉瓦壁面における水分率の分布状況調査を行なった。調査の対象とした壁面は、d3地点北面の一部(高さ110cm×幅260cm)とf1-2地点東面の一部(高さ104.5cm×幅245cm)である(写真6,7)。

測定の結果、d3地点は8月から12月にかけて壁面全体における水分率の変化はほとんど見られなかったが、水分率の高低差が80%以上あることが分かった。f1-2地点では8月の測定時に比べ、10月及び11月の壁面全体の水分率が上昇傾向にあることが分かった。このことは、表1からも読み取ることができる。特に11月時点では、測定範囲の壁面のうち約半数の煉瓦が水分率17%以上であった。また、f1-2地点の壁面における煉瓦の水分率は低いものと高いものでその差は最大90%以上あるということが分かった。
