# 河南省水泉石窟の研究

## A Study On SshuiQuan Stone Cave Temple

胡 皓然  
Hu Haoran

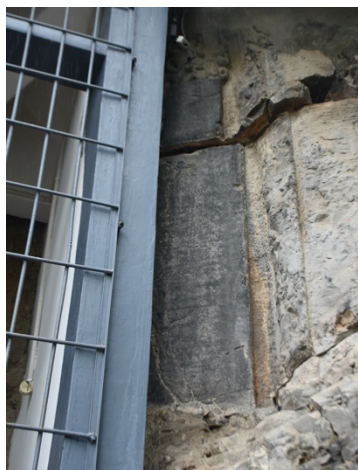
図1 石窟造像記 馬銘悦(北京大学)撮影

1980年温玉成氏は水泉石窟の調査を行った、その調査報告において<sup>注3</sup>、石窟入口外の左側の岩面には、石碑形の区画を切り開いた一つの造像記が刻まれていることを明らかにした。石碑形の高さは210cm、残幅68cmであり、現存する文字数が515である。

鑿者は比丘曇覆であり、曇覆が山に帰り隠逸した、自ら力をもって皇帝と太后のために、敬意を表して石窟を造った。」と記された点である。窟内の仏龕と本尊像の様式は龍門石窟古陽洞と近いとし、石窟内に「熙平二年(517年)」銘を有する仏龕が彫り出されていることから、水泉石窟は510年代後半に造られ、即ち孝明帝と霊太后のために造られた可能性が高いと考証している。

造像記の前半には記載された内容は、洛陽南部(今偃師市、伊川、嵩山)で仏教活動に関する記事であることが明らかにされている。その中の「一万仏」「五千仏堂」「千仏天宮」「一千五百龍華像」という語句から多仏信仰が窺われる。それに加え、『法華経』に見える十六王子の行像を造っている点も看過できない。このことから曇覆と多仏信仰との関連が確かめられる。

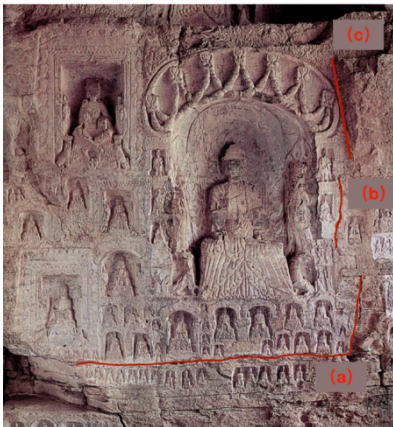
図 7 南壁の亀裂と整備痕跡  
出典:『優師水泉石窟』筆者加筆

外側壁面や北壁入口側壁面と異なり、南壁の岩面には亀裂が多く、壁面をそれが破損している。これらの亀裂と仏龕との関係を明らかにすることによって、南壁の造営工事についても考察することが

考察に通じて、第 19 龕（及び付属小龕）と、そのしたの仏龕群の造営を完成した後、しばらく後西側に新たな仏龕を彫り出されたと考えられる。

南壁東側における主尊造像の造形が近く、特に裳懸座の細部の技法が類似して、同じ工人グループによって造営された可能性が高い。一方南壁西側では、垂れる U 字形の衣端が簡略され、裳懸座の下縁中央におそらく裳の一部と思われる孤状の衣端が見える。また、二仏並座像を主尊とする造られた仏龕が現れた。そして、亀裂 a、亀裂 b、痕跡 c によって、南壁は東側と西側を分かれることできる。また、西側には 530 年前後の銘文が見られるので、両方の造営時期に差あり、西側の工事が東側より遅れる可能性が高いと思われる。
