石造文化財の修復に関する一考察

A Study on the Restoration of Stone Properties

高山 遥

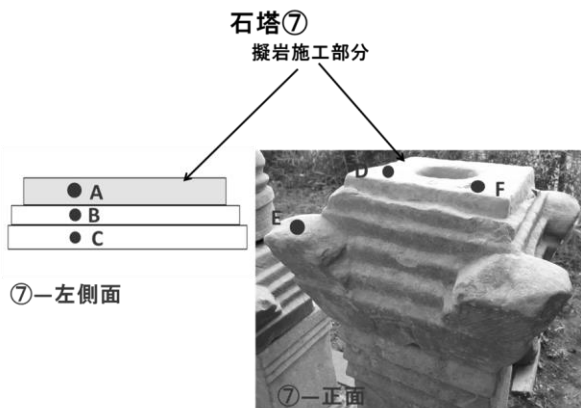
修復後の石造物の強度等について測定を行った結果、以下の結果が明らかとなった。石塔①については、裏面の笠の角が大きく欠失している。また測定地点 A, B は、A が表層が剥離していない箇所、B が表層が剥離した箇所である。表面反発硬度値を見てみると、A 地点は L477 で B 地点は L480 であるため、硬度について大きな差異は発生しておらず、表層が剥離したことによって部分的に石の硬度が落ちたという状況ではないことが分かった石塔⑦について、擬岩部分にあたる A, D 点は、表面反発硬度測定値を見ると、周りのオリジナルの石材の硬度よりも弱いことが分かった。また、測定地点 E, F の pH 値は、F が擬岩施工箇所、E がオリジナルの石材であるが、ともに中性を示していた。

でのモニタリングが重要である。今回の調査で2例とも使用された擬岩の強度について以下の点に留意しなければならない。擬岩の強度がオリジナルの石材の強度よりも高かった場合、擬岩が剥落する際に擬岩と接着しているオリジナルの石材も一緒に剥落させてしまうかもしれないため、補填する擬岩の強度は、オリジナルの石材の強度よりも低く作ることが擬岩を使用する上で重要である。そのために、あらかじめオリジナルの石材の硬度を知る必要が出てくる。
