ベトナムの歴史地区古都ホイアンの保存に関する研究

Conservation study on “Hoi An Ancient Town” historic area in Vietnam

飛田 ちづる
TOBITA Chizuru

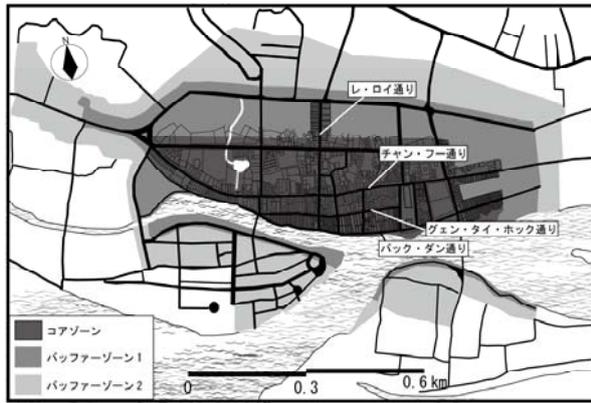
図3 ホイアン保存地区の地図^{注3)}

主な調査対象は、1999年に世界遺産となったベトナム古都ホイアンのコアゾーン（以下、保存地区I）とする（図3参照）。保存地区Iの形成時期は18～20世紀で、1975年に終結したベトナム戦争後に、ベト

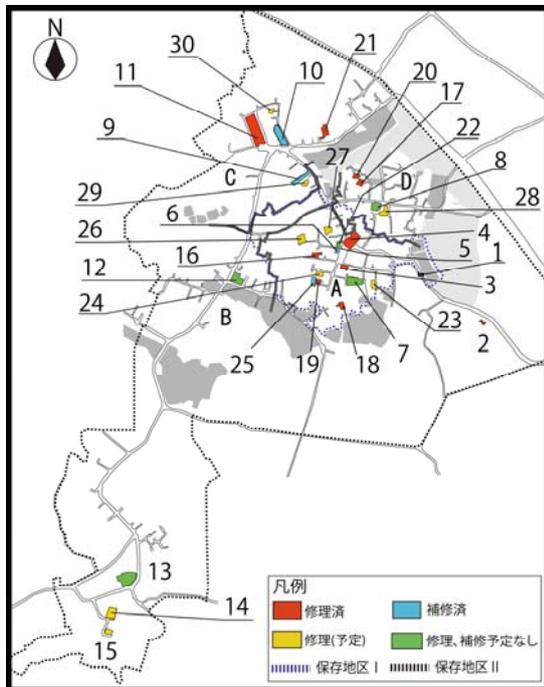
図4 ドゥオン・ラム村の地図^{注4)}

ナムの国家政策として保存整備が進められた。古都ホイアンの位置するホイアン市は首都ハノイから660kmの距離にある地方都市である。一方、ドゥオン・ラム村（図4参照）はベトナムの首都ハノイ市内に位置し、中心部から約60km離れた場所にある農村で、古都ホイアンと同様に文化遺産保存を目的とした日本の国際協力事業事例の一つであり、比較対象として扱った。

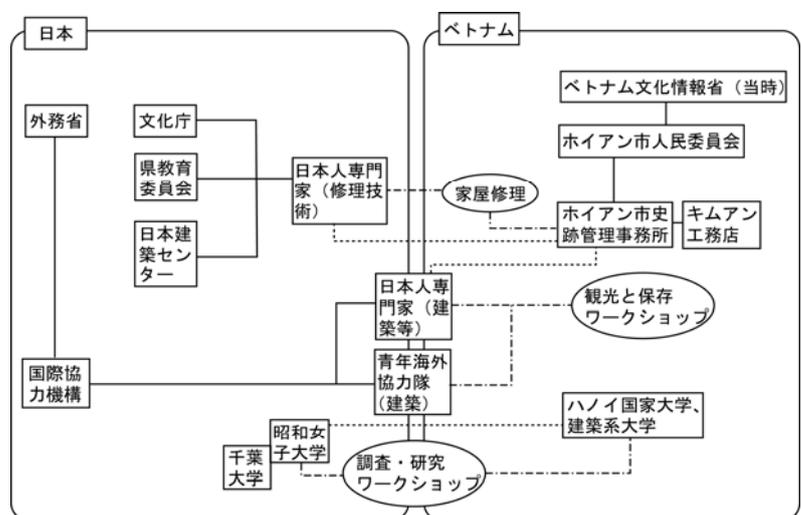
図5 参加組織の関係図

第二章は古都ホイアンで行われた保存整備事業を、文化遺産保存を目的とした日本の国際協力事業の内容から5つの時期に分け、歴史地区保存整備の枠組みを用いて事業を整理した。図5は、保存整備事業に参加した組織の関係図である。左に日本側を、右にベトナム側の参加者を配置した。日本側は文化庁や県の教育委員会など文化財保存の専門家と、外務省や国際協力機構を通じたボランティア、大学が参加した。ベトナム側は、それらに対応するような関係者である。ベトナム側はホイアン市の文化遺産を管理するホイアン史跡管理事務所と、現地のキムアン工務店の参加から、ベトナムにおいても文化遺産は現地の組織が管理することがわかる。

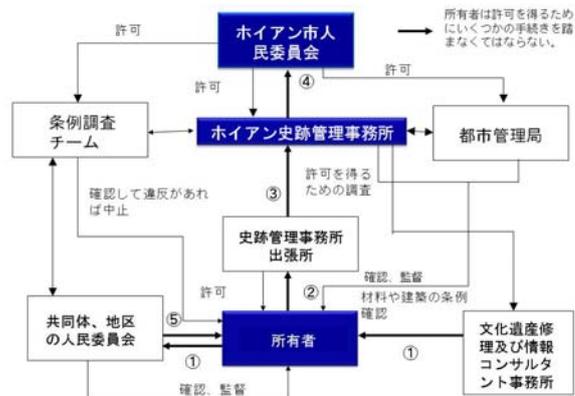
図7 修理手続きの流れ^{注6)}

調査結果の分析の前に、建造物の修理に影響を与えていると考えられる古都ホイアンの文化遺産の保存整備手法を整理した。古都ホイアンでは、保存地区内の建造物全てが特級、等級1、等級2、等級3、等級4のいずれかに分類され、等級ごとに修理、整備基準が決められている(以下、便宜上修理と書く)。修理費用は基本的に建造物の所有者負担だが、表4の通り等級4以外は公的機関から等級と立地に応じて費用が補助される。補助率は、通りで等級の高い方が低く、等級の低い方に高くなっており、保存地区内に平等に修理の支援が行われている。修理の手続きは図7で示しており、全等級共通である。史跡管理事務所は、所有者から提出された申請書と修理予定図面を、修理基準と条例に則っているか確認する。その後、ホイアン市人民委員会から修理許可が下りる。よって、修理事例の調査結果を分析することにより、古都ホイアンの保存整備の課題が明らかになると考えた。また、等級3と等級4は保存地区Iにおける全保存対象物の7割弱を占める為、歴史地区の保存整備において重要である。修理基準は、「周囲に合わせる」と「伝統的な様式への整備を奨励する」が併記されており、保存すべきものが細かく決められていない為、所有者の意向が反映され易いと言える。

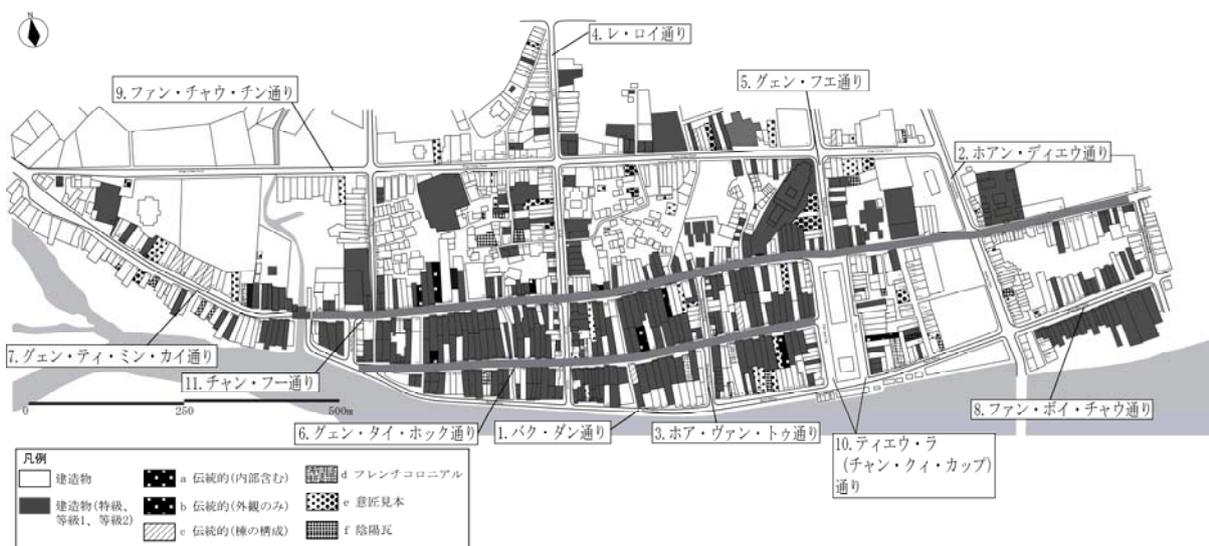
図8 整備の分類別立地状況

調査結果は、特級と等級1、等級3と等級4の二つに分けられる。まず、特級、等級1の修理において、史跡管理事務所は日本人専門家の伝えた技術を古都ホイアンに合わせながら使い、建造物の歴史を継承する修理を行っている。表5に示す通り、分類は6通りであるが、いずれも修理内容は変わらない。次に、等級3と等級4の整備手法は表6で示すように6通りに分けられ、その整備結果は表7の通り6通り見られる。さらに詳細にみると、周囲の等級と立地により整備手法が異なる。特徴は、図8で示すように主要な通りのうち、観光の中心となる場所に位置する建造物を、外観と内部、或いは外観のみ伝統的な様式に整備することである。これらの建造物は国により所有され、公的機関により整備費用の負

担が行われている。他の場所、特に路地の建造物を伝統的な様式に整備した事例はない。つまり、史跡管理事務所は、等級3と等級4を歴史的な建造物の多い通りにおいて伝統的な様式に整備し、保存地区□の歴史的な様相を作り出しているといえる。課題は、保存地区□の特定の場所に伝統的な様式の町家を整備することと、修理工事記録を作成しないため、経年変化で伝統的な様式に整備したものと特級や等級1の判別が難しくなることにより、歴史地区の真正性が揺らぐことである。
